Perte de contrôle en montée initiale, collision avec le sol, incendie

Aéronef	ULM Eurofly Flash Light identifié 30-UL
Date et heure	16 avril 2015 vers 10 h 00 ⁽¹⁾
Exploitant	Club
Lieu	Marguerittes (30)
Nature du vol	Aviation générale
Personnes à bord	Pilote et un passager
Conséquences et dommages	Pilote et passager décédés, ULM détruit

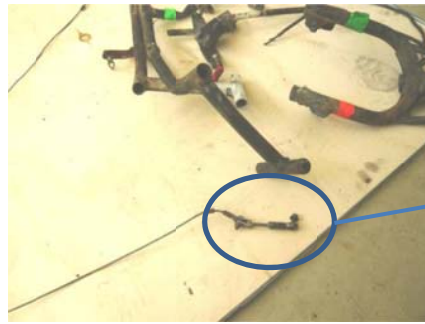
Les câbles de commande de direction n'étaient plus attachés aux palonniers ; un des câbles était équipé de sa vis de fixation, l'autre non.

Câble avec sa vis de fixation

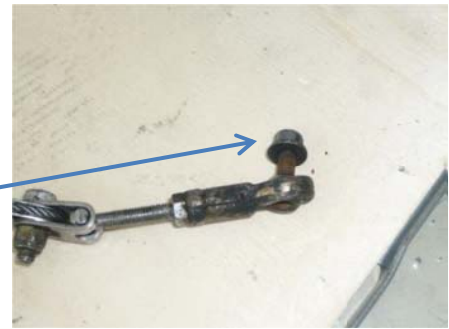
Détail de la rotule avec sa vis

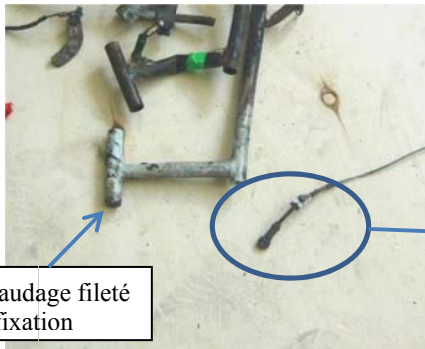
Taraudage fileté de fixation

Câble sans sa vis de fixation

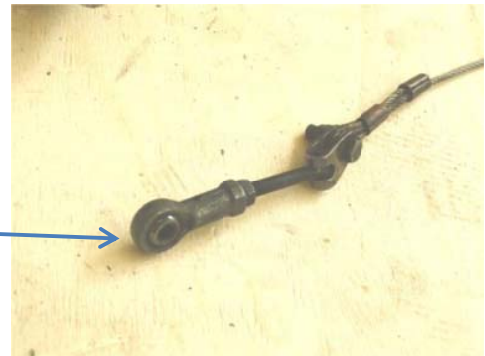
Détail de la rotule

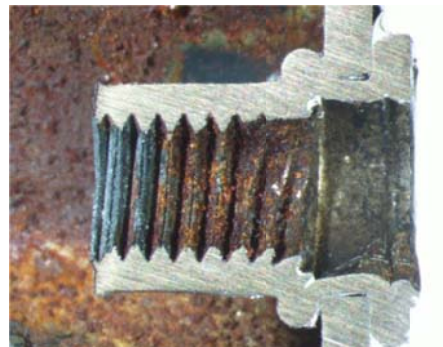
Des endommagements ont été constatés dans les taraudages de maintien de ces vis à l'intérieur des palonniers, ainsi que sur le filetage de la vis encore en place. Ils sont incompatibles avec un arrachement brutal des filets consécutivement à l'impact mais cohérents avec des vis n'ayant plus que quelques filets en prise dans le taraudage.

Détail du taraudage n°1⁽²⁾

Les endommagements constatés dans les taraudages à l'intérieur des palonniers ainsi que sur les filetages des vis de fixation des câbles de commande de direction au niveau des palonniers ont montré que ces vis étaient desserrées et n'étaient plus maintenues en position que par quelques filets seulement.

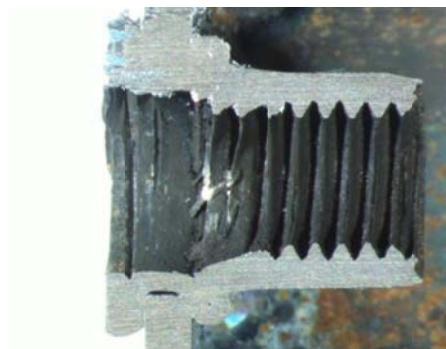
Détail du taraudage n°2

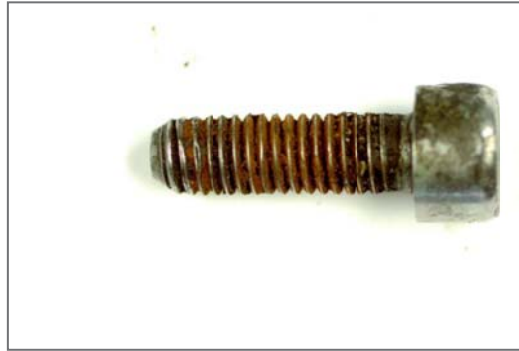
Détail de la vis de fixation

L'absence de sécurisation des vis de fixation des rotules sur les palonniers (rondelle frein ou fil à freiner) a pu entraîner un desserrage progressif des vis.

L'absence de sécurisation de ces vis a pu entraîner leur desserrage puis créer une usure et une déformation de l'ensemble vissé jusqu'à la désolidarisation.
