**Heurt avec une ligne électrique en approche sur un aérodrome privé,
collision avec le sol**

Aéronef	ULM autogire Magni M22 Voyager identifié 46-FU, biplace en tandem
Date et heure	21 juin 2015 vers 15h30 ⁽¹⁾
Exploitant	Privé
Lieu	Aérodrome privé de Saint-Paul de Loubressac (46)
Nature du vol	Aviation générale
Personnes à bord	Pilote et un passager
Conséquences et dommages	Pilote décédé, passager gravement blessé, aéronef fortement endommagé

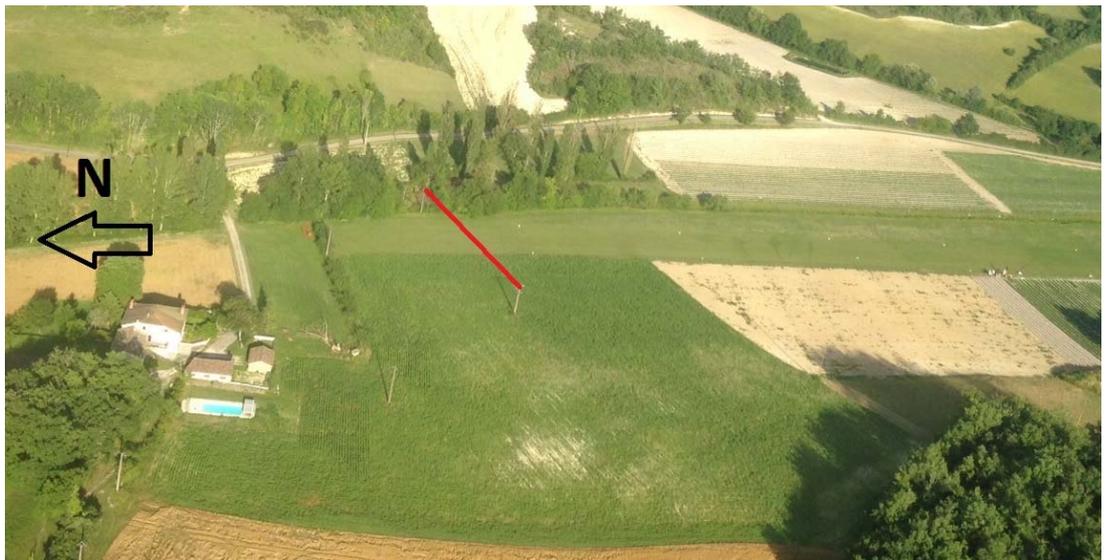
L'aérodrome privé où a eu lieu l'accident se situe à environ 3 NM au sud-sud / ouest de l'aérodrome de Cahors. Il dispose d'une piste non revêtue 36/18. Les atterrissages se font en piste 36 et les décollages en piste 18, compte-tenu des obstacles (arbres et nombreuses lignes électriques) à proximité du début de piste 18. La ligne électrique qui a été heurtée par l'autogire traverse la bande dégagée quelques mètres au nord du début de piste 18, à une hauteur d'une dizaine de mètres. Le poteau à l'est est situé dans un bosquet d'arbres qui le rend peu visible. L'aérodrome ne fait pas l'objet d'une publication aéronautique officielle de type carte VAC par le SIA.

Figure 1 : environnement du début de piste 18. Le segment de ligne électrique heurté par l'autogire est symbolisé en rouge

Dans ce cadre, les échanges entre le propriétaire, la DSAC et la Préfecture entre 2008 et 2011, avaient conduit à la réalisation d'un certain nombre de travaux destinés à réduire la présence d'obstacles. La Préfecture avait émis un arrêté limitant l'exploitation à la trouée sud (atterrissage en 36, décollage en 18) le 31 juillet 2012 en raison de la présence d'obstacles à proximité du seuil 18.

L'accident résulte probablement de la décision du pilote d'effectuer une approche directe sur un aérodrome privé, auquel il n'était pas autorisé à accéder, sans prise de contact préalable avec le propriétaire, ni reconnaissance.

Le survol de l'aérodrome, pour en identifier les particularités avant d'effectuer une approche, aurait pu permettre au pilote d'adapter son projet. Il n'est toutefois pas certain que cette seule reconnaissance lui aurait permis de détecter la ligne heurtée ni que l'environnement du début de piste 18 l'aurait conduit à renoncer à une approche sur ce QFU, compte-tenu de la maniabilité de son autogire.

L'absence de publication associée à un aérodrome privé ne permet pas aux pilotes en connaissant l'existence de préparer cette évaluation avant le vol. Il apparaît donc que seul un contact avec le propriétaire permet de prendre connaissance des particularités de l'aérodrome, qui peuvent être prépondérantes compte-tenu de l'absence de critères techniques réglementairement exigibles pour la piste et les trouées de ce type d'aérodrome.
