Ouverture de la verrière lors de la montée initiale, perte de contrôle, collision avec le sol, incendie

Aéronef	ULM Evektor Aerotechnik Team Eurostar identifié 73-OH
Date et heure	24 septembre 2015 vers 10 h 00 ⁽¹⁾
Exploitant	Privé
Lieu	Plateforme ULM Fréjus (83)
Nature du vol	Aviation générale
Personne à bord	Pilote
Conséquences et dommages	Pilote décédé, ULM détruit

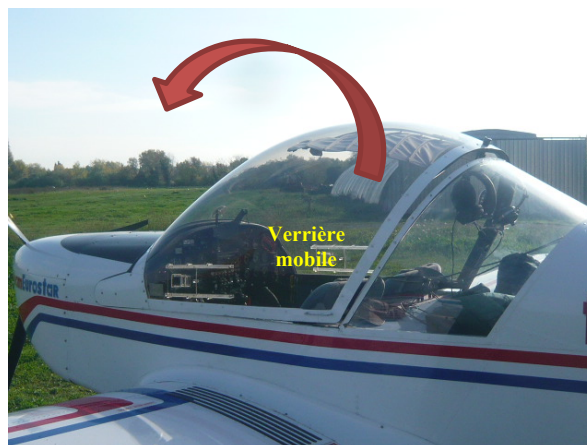
Vue de la verrière

La verrière s'ouvre en basculant vers l'avant avec l'aide de deux vérins agissant de bas en haut et situés à proximité des axes de pivotement. Elle est maintenue en position ouverte par deux amortisseurs fixés au niveau du tableau de bord.

Sur le site de l'accident, la partie mobile de la verrière a été retrouvée quelques mètres devant l'épave principale, partiellement endommagée par l'incendie. Des traces de frottement et des déformations étaient présentes sur l'avant de la verrière, les fixations latérales et les vérins de maintien étaient rompus. L'ensemble de ces dommages est consécutif au basculement brutal de la partie mobile de la verrière de l'arrière vers l'avant au moment de la collision avec le sol.

La position de la partie mobile de la verrière sur le site de l'accident et les déformations présentes sur la partie avant de celle-ci ainsi que l'absence de déformation de la poignée de verrouillage conduisent à conclure que la verrière n'était pas verrouillée lors de la collision avec le sol. Le pilote a vraisemblablement fermé la verrière avant le décollage sans toutefois la verrouiller correctement.

N'étant pas verrouillée, la verrière a pu s'entrouvrir en montée initiale et le pilote a probablement tenté de la refermer. Il a alors perdu le contrôle de l'ULM.

Le constructeur a émis, après l'accident, le 24 novembre 2015, un bulletin de service⁽⁵⁾ demandant l'ajout d'un loquet mécanique sur l'armature des verrières mobiles en armature métallique. Cette modification permet, en cas d'ouverture intempestive, de retenir la verrière et d'empêcher son ouverture totale.

A la suite de cet accident, le constructeur a demandé l'ajout d'un loquet limitant l'ouverture de la verrière en cas de déverrouillage en vol.

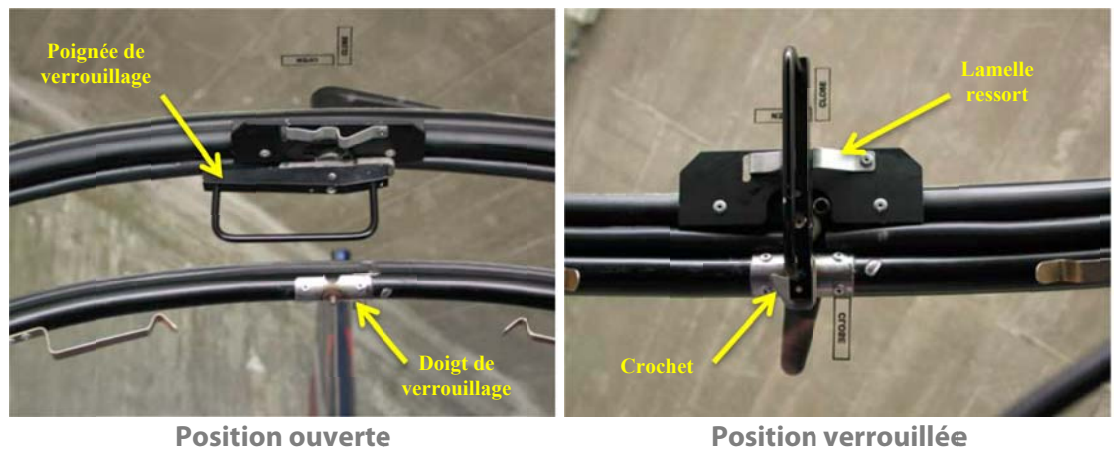
La poignée de verrouillage se situe sur l'arceau arrière de la partie mobile de la verrière ; elle est équipée d'un crochet qui vient s'arrimer sur un doigt de verrouillage ancré sur l'arceau de la partie fixe de la verrière. Un système de sécurité constitué d'une lamelle ressort assure la position verrouillée de la poignée.

Aucune déformation n'a été constatée sur la poignée de verrouillage, y compris dans le logement dans lequel s'insère le doigt de verrouillage. La partie sur laquelle le doigt de verrouillage est ancré a entièrement brûlé et n'a pu être observée.
